**MINISTERIO DE OBRAS PÚBLICAS
DIRECCIÓN DE OBRAS HIDRÁULICAS**

CARACTERIZACIÓN Y MANEJO DE CAUCE DE LOS RÍOS SAN PEDRO Y VILAMA, REGIÓN DE ANTOFAGASTA

RESUMEN EJECUTIVO

DICIEMBRE 2021

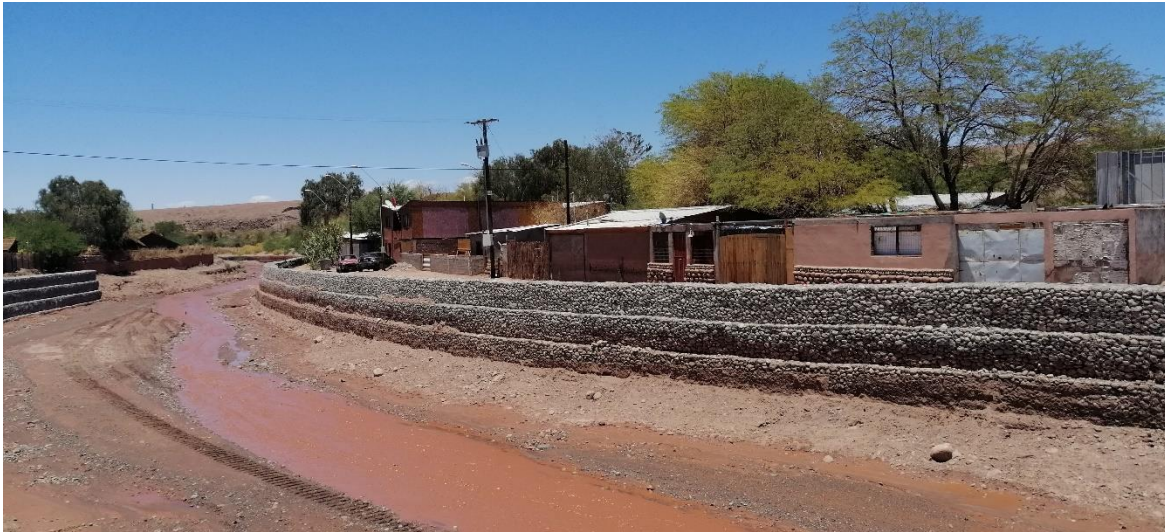
FIGURA 3-1: RIO SAN PEDRO SECTOR CURVA FRENTE A DOMINGO DE ATIENZA

- ii Según se ilustra en la Figura 3-1, el sector urbano del río San Pedro se aprecia intervenido por defensas de gaviones que respetan el trazado del río, pero en algunos puntos restringen de forma importante su sección y en otros se aprecia la existencia de curvas con radios de giro pequeños que provocarían que el escurrimiento cambie bruscamente de dirección, por lo que deben ser estudiados en profundidad con los modelos numéricos respectivos. En este tramo no se aprecia margen para pensar en intervenciones distintas a las defensas ribereñas. Cualquier intervención que signifique cambiar el trazado implicaría procesos expropiatorios.

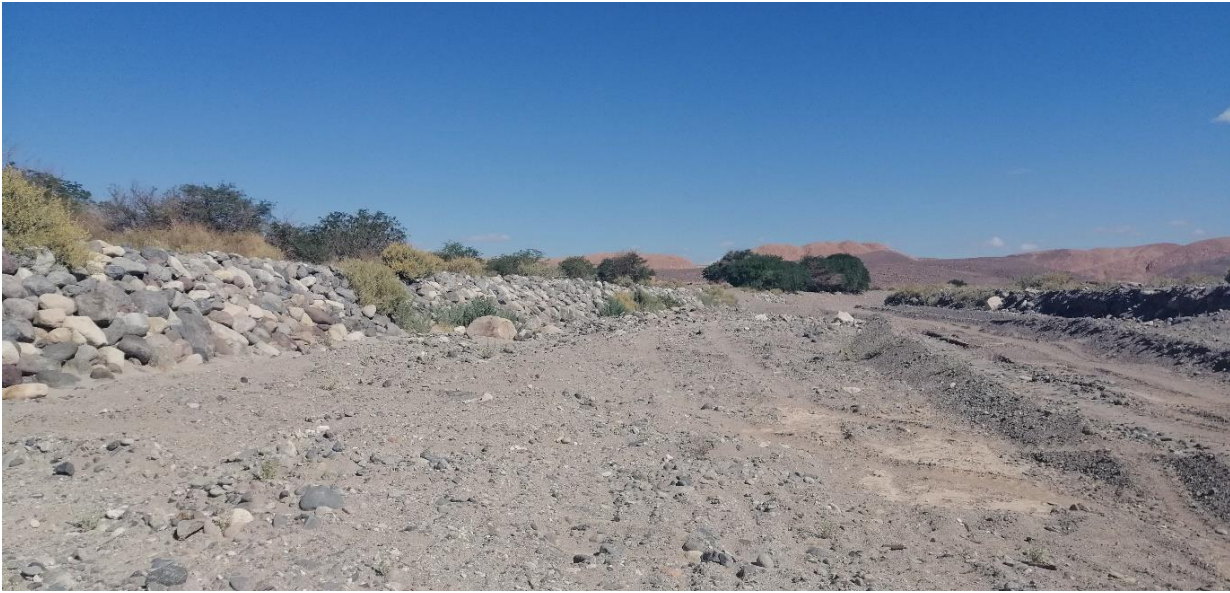
FIGURA 3-2: LECHO RIO VILAMA

- v Referente al lecho del río Vilama en el tramo de estudio (Figura 3-2), se aprecia abundante arena gruesa con presencia de gravilla y gravas de tamaño grande, además de una cantidad moderada de bolones de tamaño medio. No se aprecian depósitos de limo, lo que demuestra que en este escurrimiento el transporte de sedimentos es aluvial.

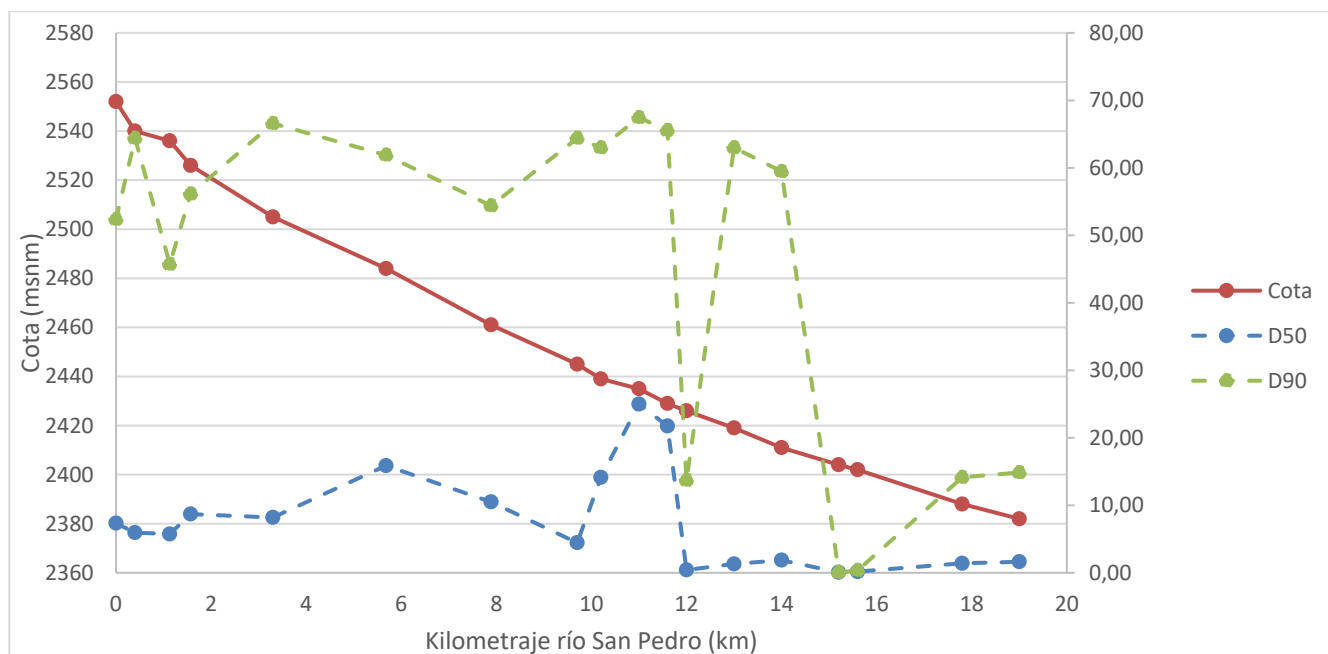
FIGURA 3-4: VARIACIÓN DIAMETROS D₅₀ Y D₉₀ – RÍO SAN PEDRO

En la Figura 3-4 se presenta un perfil longitudinal del río San Pedro que muestra la variación del diámetro característico D_{50} y D_{90} a lo largo su recorrido.

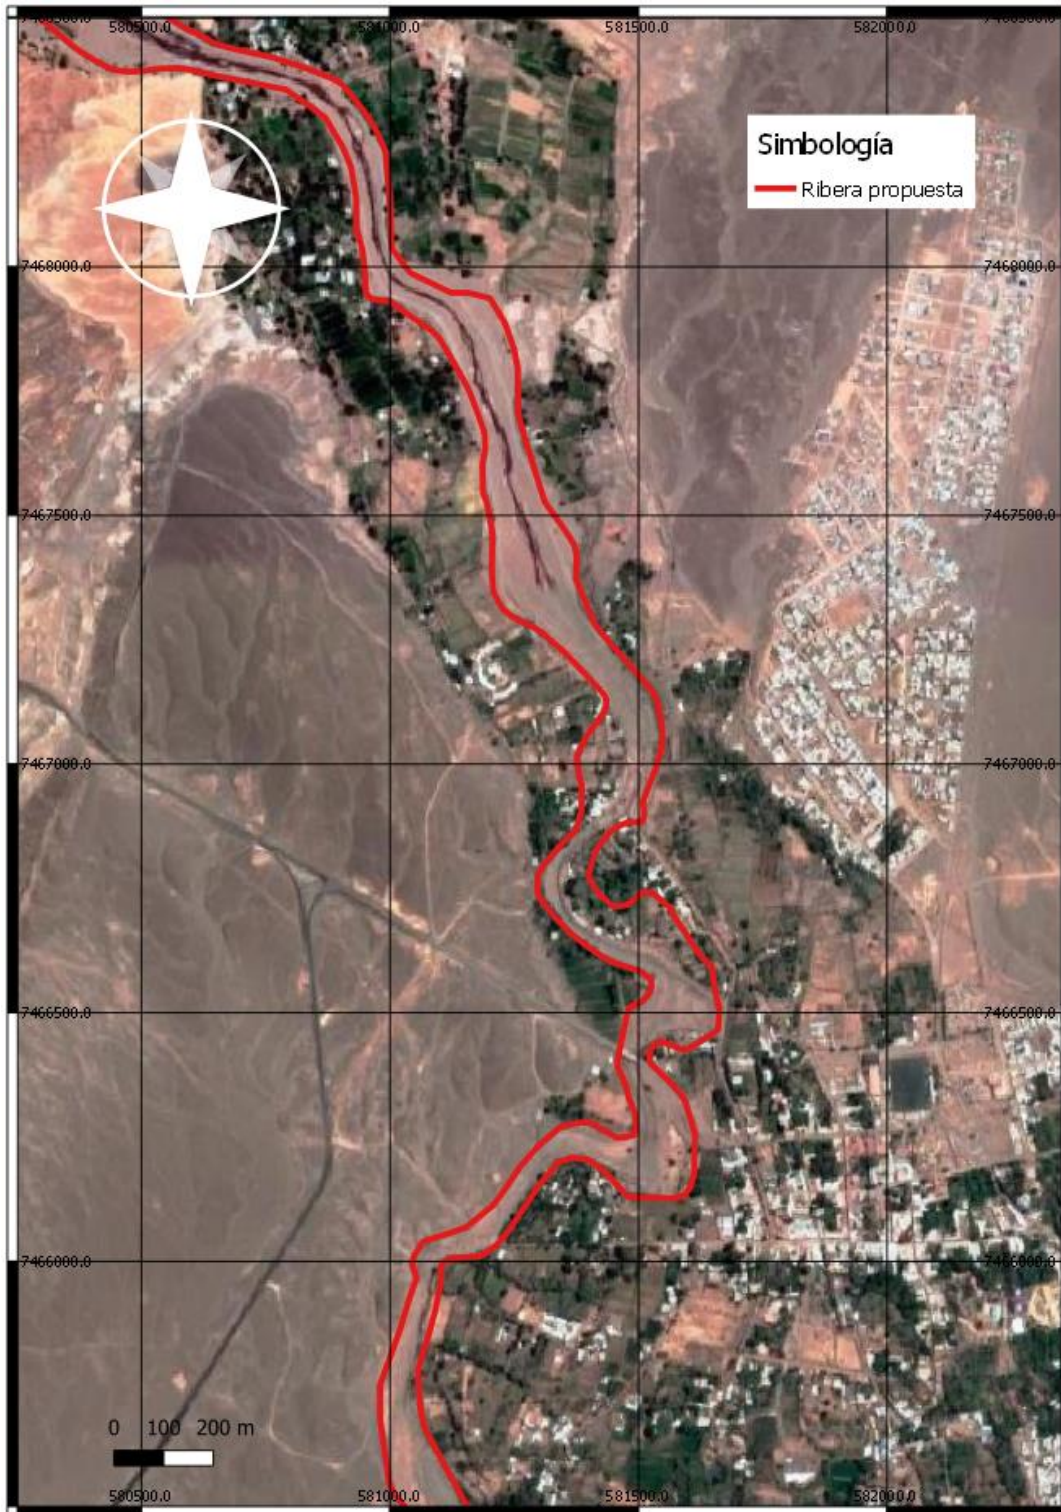
FIGURA 4-1: RIBERA PROPUESTA EN RIO SAN PEDRO ENTRE PUCARA DE QUITAR Y BADEN DE ACCESO A SEQUITOR

En las Figura 4-1 y Figura 4-2 se presenta la ribera propuesta para el río san Pedro, mientras que en la Figura 4-3 se presenta la ribera propuesta para el río Vilama.

Se puede observar que para el caso del río San Pedro existen sitios habitados dentro de la zona correspondiente al cauce, estas se encuentran ubicadas en el sector de aguas arriba del puente de acceso a la localidad, esta zona siempre ha sido utilizada pero antes era con fines agrícola por lo que no suponía un riesgo para la población.

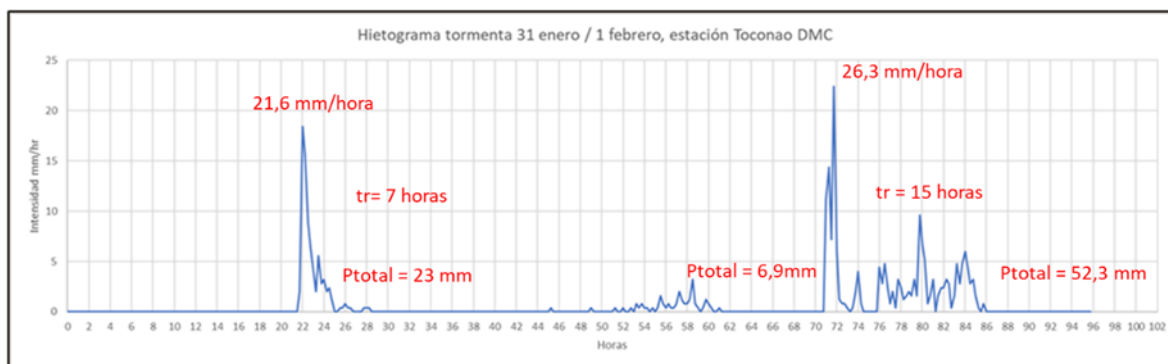
FIGURA 4-4: REGISTRO PLUVIOGRÁFICO DEL EVENTO DEL AÑO 2019.

En relación al evento del 2019, el análisis del hietograma de la tormenta mostró que hubo dos pulsos de precipitación importantes, que corresponden a dos tormentas sucesivas. La primera tormenta tuvo una duración aproximada de 7 horas, una intensidad máxima de 21,6 mm/hora y con un volumen total aproximado de 23,0 mm, suficientes para saturar las cuencas. La segunda tormenta, con 15 horas de duración, una intensidad máxima de 26,3 mm/hora y un volumen total de 52,3 mm.

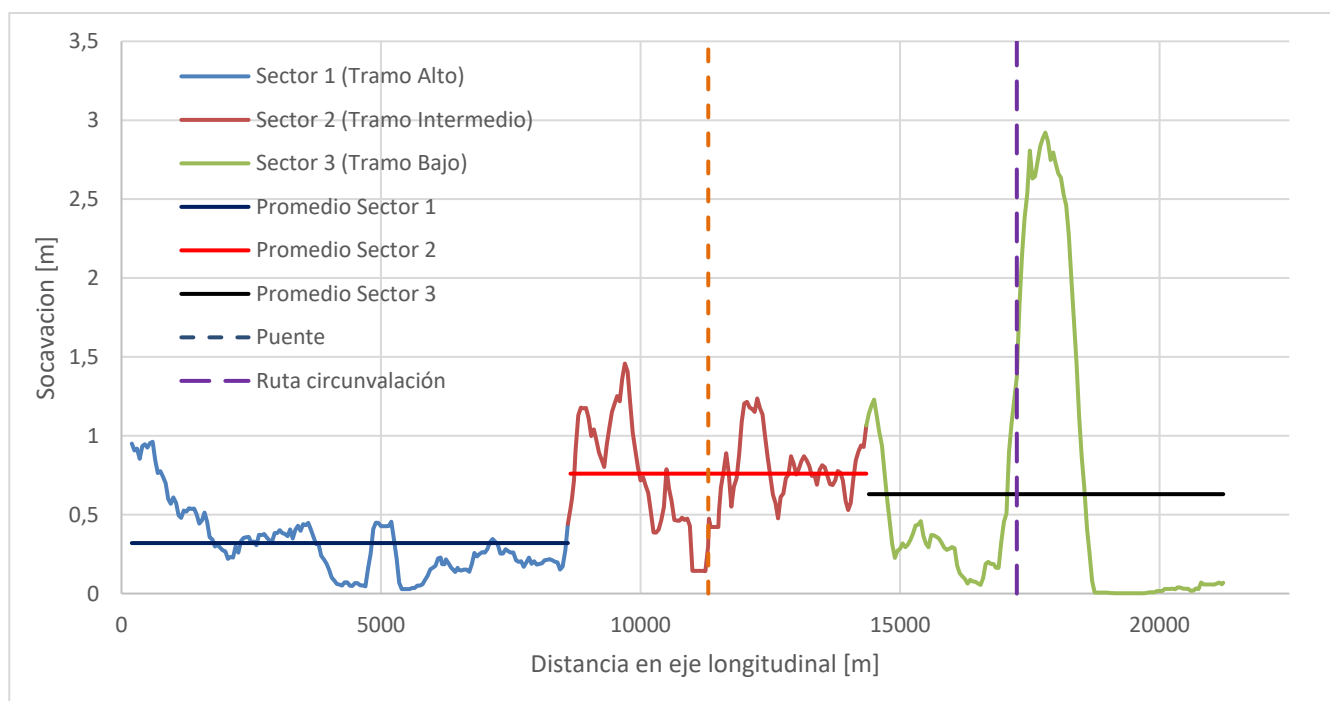
FIGURA 4-5: SOCAVACION GENERAL EN RIO SAN PEDRO

Al analizar la socavación general en el eje longitudinal del Rio San Pedro presentada en la Figura 4-5, se puede observar que el sector 2 es aquel que presenta mayores socavaciones, lo que es esperable, ya que corresponde a la sección más intervenida y angosta del cauce. A continuación, el sector 3 presenta un grado de intervención considerable hasta el sector del ayllu de Coyo. Aguas abajo de dicho Ayllu, el cauce se ensancha y decae el valor de las socavaciones. Estas diferencias de comportamiento refuerzan la sectorización adoptada en el Rio San Pedro.

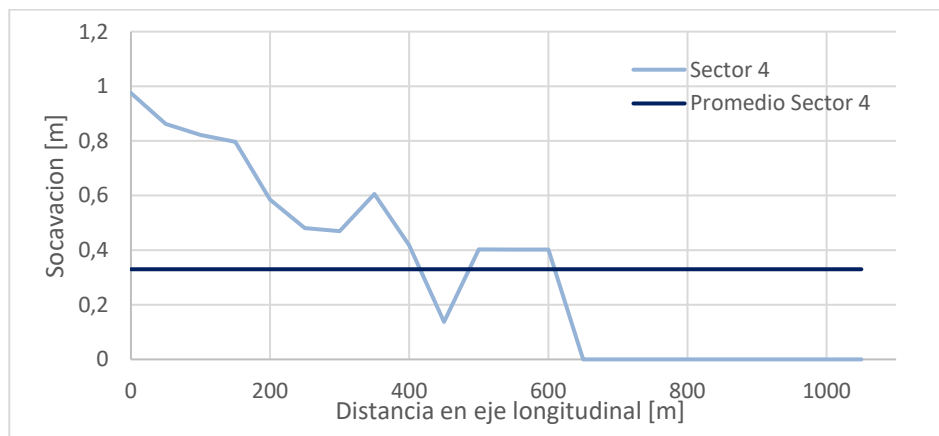
FIGURA 4-6: SOCAVACION GENERAL EN RIO VILAMA

En la Figura 4-6 se presenta la socavación general en el eje longitudinal del Rio Vilama, se observa que las socavaciones decrecen a medida que se desarrolla el eje longitudinal, lo que se explica en base a que la zona inicial del tramo analizado es donde existe un mayor encauzamiento el cual se va ensanchando hasta desaparecer alrededor de los 700 metros.
